雪崩により損傷した橋梁の調査・補修設計

猪 嶋 清 文

本橋は、鋼単純合成桁であったため主構造と床版剛性の縁が切れる事に起因する剛性の低下が懸念された。本論文では、雪崩を被災した尼頭 1 号橋の供用開始までの「損傷調査・静的載荷試験・供用開始の判断・橋梁補修(復旧)設計」までの一連を報告する。

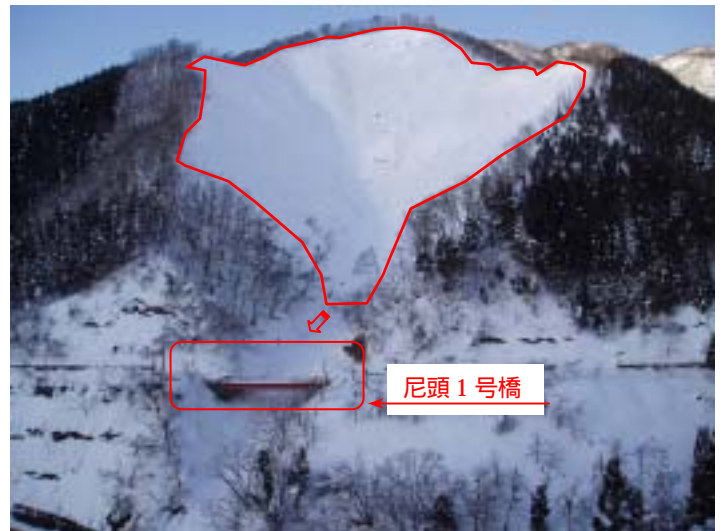
(写真 - 1 雪崩直後写真)

雪崩の進行方向に位置する尼頭 1 号橋(写真-1)は、橋軸直角方向からくる雪崩が直撃し、A1 橋台上の主桁が橋軸直角方向に 900mm 程度移動した。この影響により、雪崩直撃箇所のウェブが変形(最大 30mm の腹ぶくれ)、移動した A1 橋台上で支承の損傷、床版のひび割れ等の損傷が確認された。本論文は、道路供用開始までの判断とその経緯および雪崩発生規模と原因について述べる。

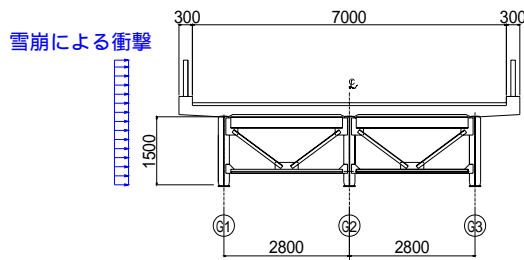
(図-2 橋梁被災状況図)

雪崩被災状況図を下記に記す(図-2)。

下横構

下フランジ (G1桁~G3桁)

腹板 (G1桁・G2桁)

横構及び横桁

垂直補剛材

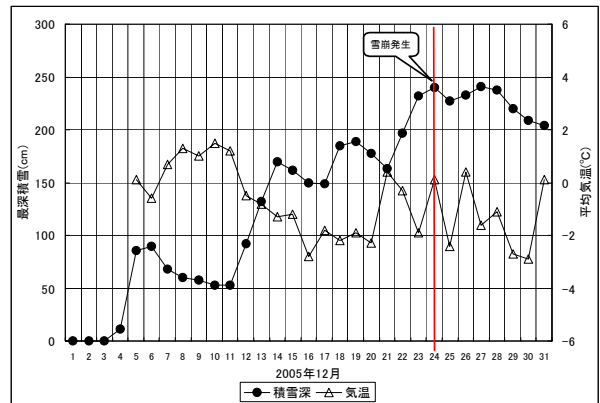
(図-3 被災時における積雪と気温の推移)

また、図-3に示すように21日(23時153cm)から雪崩発生時の短時間で84cmの積雪があり、雪崩発生の原因になったと推測される。斜面の雪は21日の気温の上昇によって一度融解した後その後再凍結したことで表面にすべり面を形成し、その上位に積もった新雪が一気に崩落したものと推定される。雪崩の規模としては、デブリによる(崩落堆積した雪)推定となるが、約20,000m³で、橋の位置から谷側(ダム側)150mにまで雪崩の流下が及んだ。

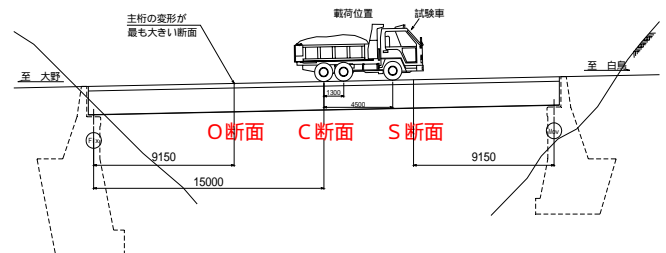
(図-4 載荷側面図)

以上より、工学的な評価を行い供用開始を目的とし静的載荷試験を行い(図-4)実験における計測結果と設計計算値との比較を行った。

静的荷重(20t)を曲げモーメントが最大となる支間中央に載荷し、主桁の発生応力を測定した。測定点数は18点とし、上下フランジに直接「静ひずみ計(TDS-303)」を貼り付けた。

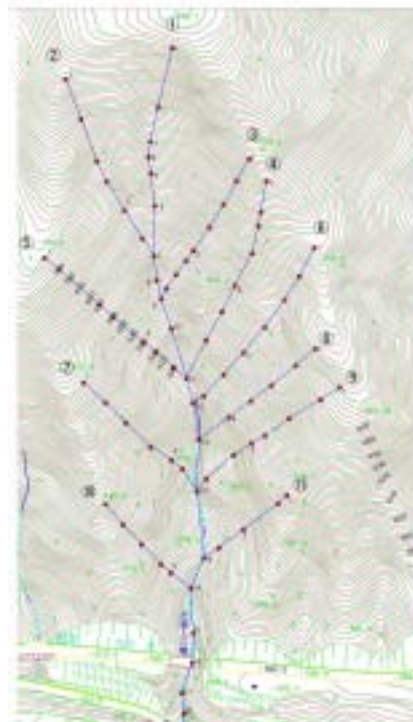
(図-8 雪崩経路図)

ξ に妥当な値を与えて発生点から到達点までのなだれ速度を計算する。ここでは経路1~10において想定雪崩発生点の最上部から雪崩到達点と推定される最南端点までの速度計算をおこない、雪崩到達点において速度が 0m/s となる ξ を逆算し、 $500 \sim 1300\text{m/s}^2$ の範囲を得た。

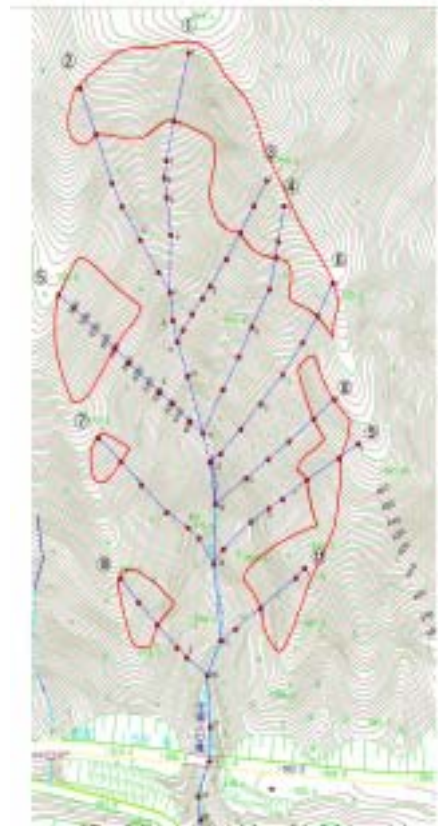
(図-9 雪崩予防工必要範囲図)

このようにして求めた雪崩危険斜面を図-8 に示す。

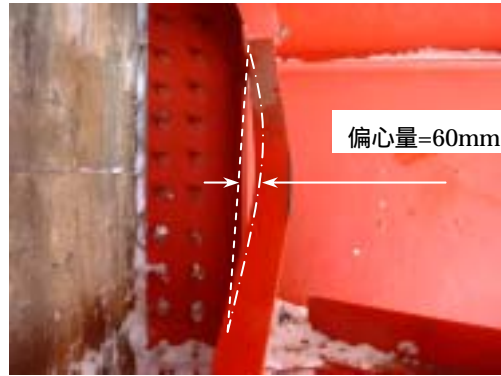
(写真-5 端対傾構斜材の変形)

ライズ量(偏心量)が60mmであるため、取替え部材と判断した。

その後、本復旧については災害査定において、破損部は取替、変形部は矯正することで採択された。

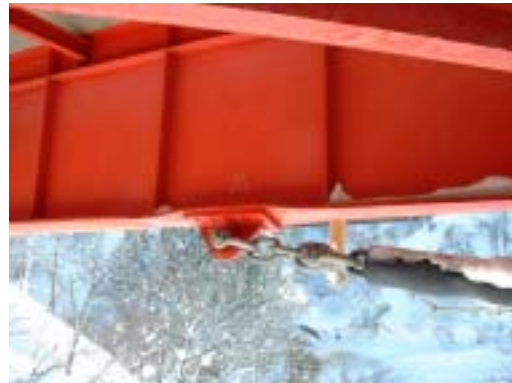
(写真-6 主桁の変形)

下フランジと腹板の直角に異常が確認されたため、矯正による現状復旧部材と指定した。

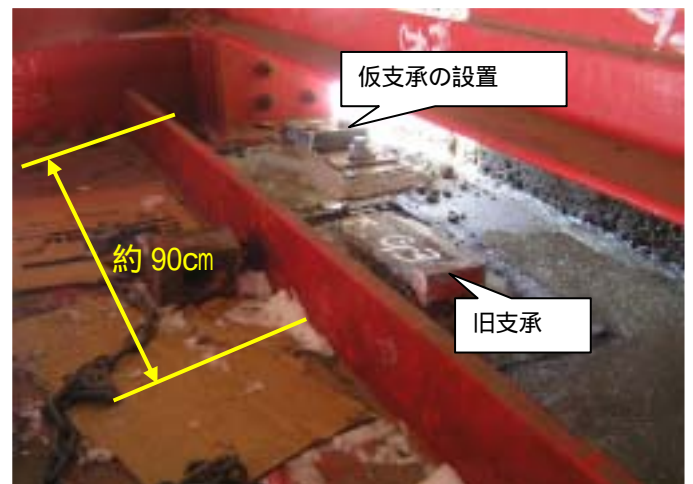
(写真-7 仮支承の設置)

被災直後は、支承の破断により桁が橋座面に定着されていない状態であったため、仮支承を設置して対応を行なった。

仮支承は、ライナープレートによる仮支承高さを確保し、下部工との定着は、樹脂によるアンカーボルトにて行い応急復旧を行なった。
